“Roetfilter reinigen is ook van A tot Z ondersteuning”

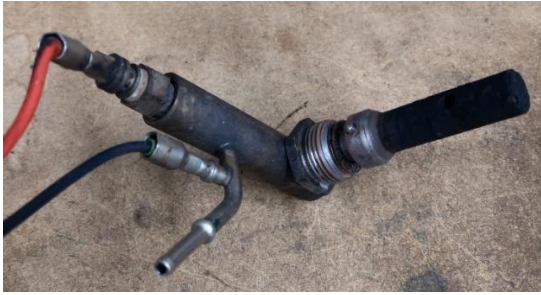
De oorzaak: Bij veel fabrikanten gebeurt de regeneratie door diesel in de uitlaat-slag te spuiten door injectoren (commonrail). Echter bij deze Ford Transit is gekozen om een soort dieselinjector in de uitlaat te bouwen. Met een gloeistift wordt hiermee diesel rechtstreeks in de uitlaat verbrand. Bij controle van dit systeem bleek dat de gloeistift defect was en de body geen doorstroming van diesel meer had.

De oplossing: Deze 5de injector (zie foto) vervangen. Controleren en testen! De statische regeneratie is succesvol doorlopen, de verschilddruk lager en de foutmelding verdwenen.
